# A 2001. MÁRCIUSI FELSŐ-TISZAI ÁRVÍZ

*Rövidített változat*

Nyíregyháza, 2004

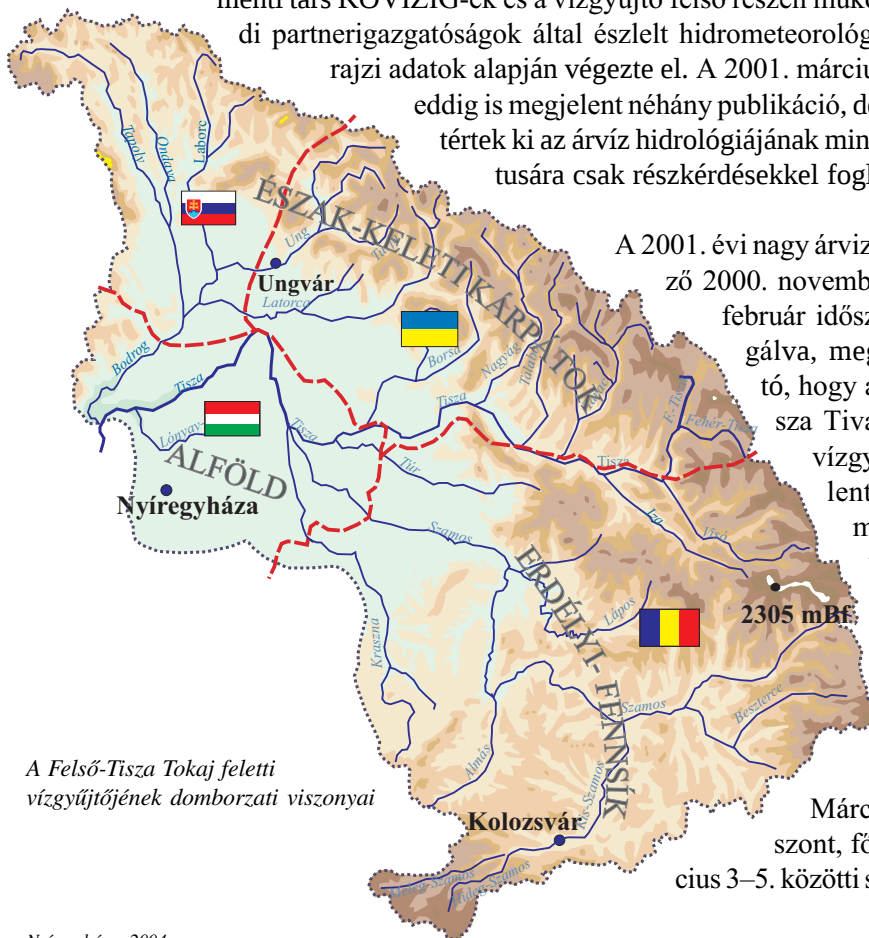
A Felső-Tisza Tokaj feletti vízgyűjtőjének domborzati viszonyai

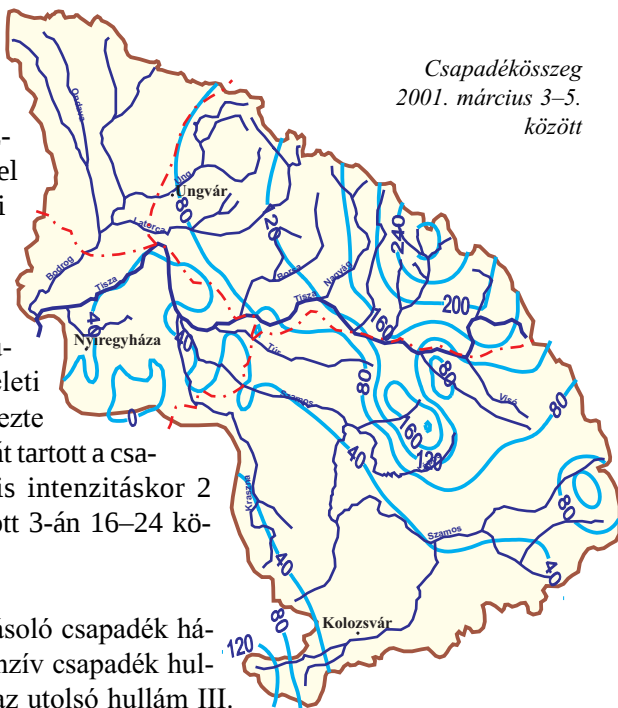
Csapadékösszeg  
2001. március 3–5.  
között

Az árhullám kialakulását befolyásoló csapadék három hullámban érkezett. Az intenzív csapadék hullás kezdete III.03. délelőtt volt, az utolsó hullám III. 05-én délután fejeződött be. Kárpátalján több helyen 200 mm-t meghaladó csapadékot mértek, a maximális értéket a Tarac-völgyi Oroszmokrán (296 mm).

A három nap alatt 132 mm eső és 70 mm hóvíz összesítve több mint 200 mm csapadékvíz került be a vízgyűjtőbe. A vízgyűjtőterületre rázúdult esőből, a felmelegedés hatására keletkezett olvadékvízből származó vízmennyiség csak kismértékben

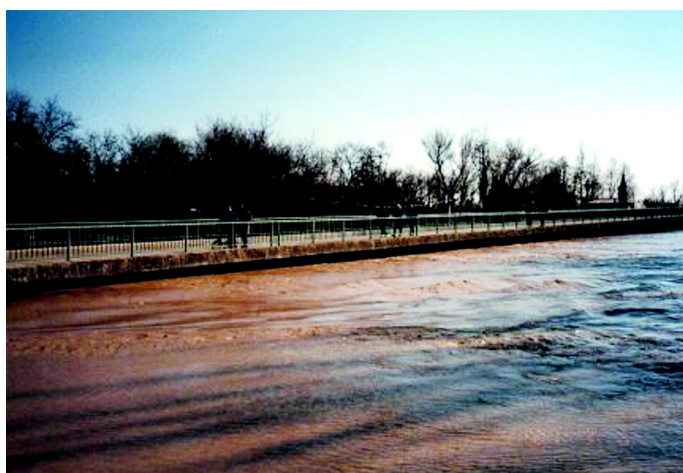
*Tivadari hídszelvény 2001. március 6-án, délután*

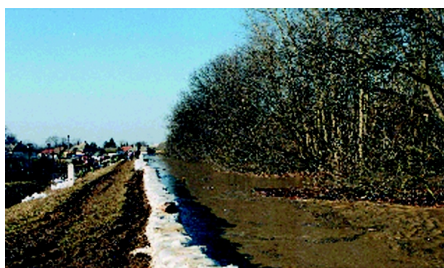
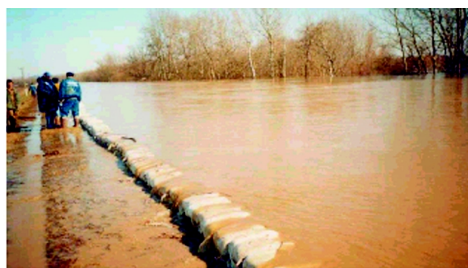
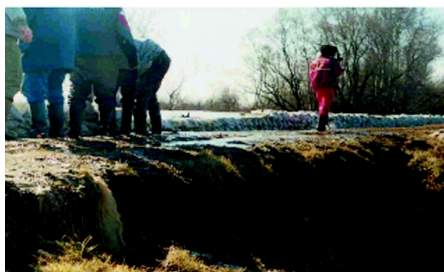
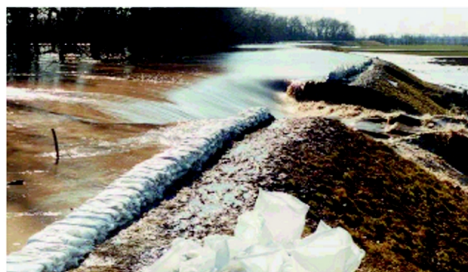
A 07.08. *Tarpa-vásárosnaményi Tisza jobb parti* árvízvédelmi szakaszon, ahol a későbbi gátszakadások történtek, még amikor a folyó a mederben volt, elkezdődött a homok szállítása, a homokzsákok töltése és beépítése. Az áradás rendkívül heves volt, másnap délben a víz szintje egyezett a homokzsákból épített nyúlgát szintjével. A kiépítetlen tarpai szakaszon délelőtt rövid idő alatt számos helyen suvadt le a mentett oldali rézsű a korona élétől, helyenként a korona közepétől. A *suvadások* előtt és azokkal egyidőben számos *csurgás* is kialakult, azonban azokat sikerült hatástalanítani. A suvadásokat a védekező erők megpróbálták megtámasztani, azonban azok nagy száma, megközelíthetőségük egyre jobban romló feltételei, és a rendkívül gyors kialakulásuk miatt nem lehetett mindegyiket biztosítani. Az egyik suvadásnál a töltéskorona 13 óra 30 perckor hirtelen berogyott, a víz nagy intenzitással tört ki a mentett oldalra, a gátszakadás kivédhetetlen volt. Egy óra múlva egyidőben

*A gátszakadás folyamata*

két közeli suvadásnál szintén áttört a víz, a két áttörés rövid időn belül összemosódott, újabb gátszakadás alakult ki. A kitörő víz megállítására nem volt esély. A Tisza Tivadarnál akkor tetőzött 1014 cm-es vízállással 56 cm-rel meghaladva az 1998-as, 149 cm-rel pedig az 1970-es LNV-t. A március 6-án 13.30 órakor bekövetkezett gátszakadásig a Tisza felső szakaszán 30 km hosszú nyúlgát épült alig több mint egy nap alatt. Március 6-án a védvonalakon dolgozott 5 védelmi osztag 234 fővel, 9 PV komplex brigád 450 fővel, 1200 fő katona, 2600 fő közérő, összesen mintegy 6000 fő. A védekezési munkák műszaki irányítását 150 fő saját és 180 társ vízügyi műszaki végezte.

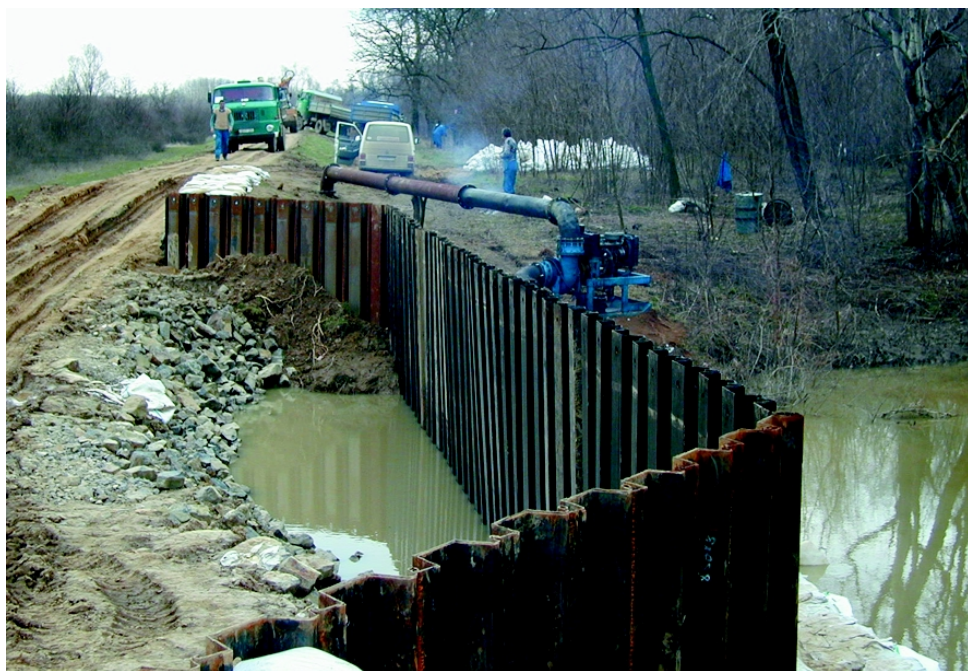
*Elkészült a Túr bp. 12+000 tkm szelvény szádófalas elzárása*

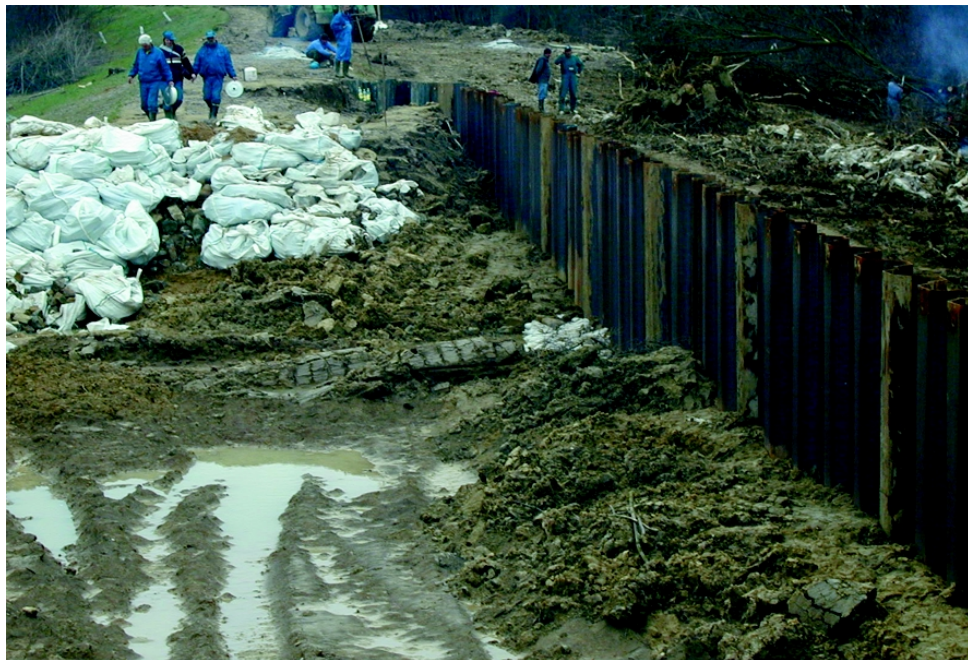
*Elkészült a Túr bp. 12+400 tkm szelvény szádófalas elzárása*

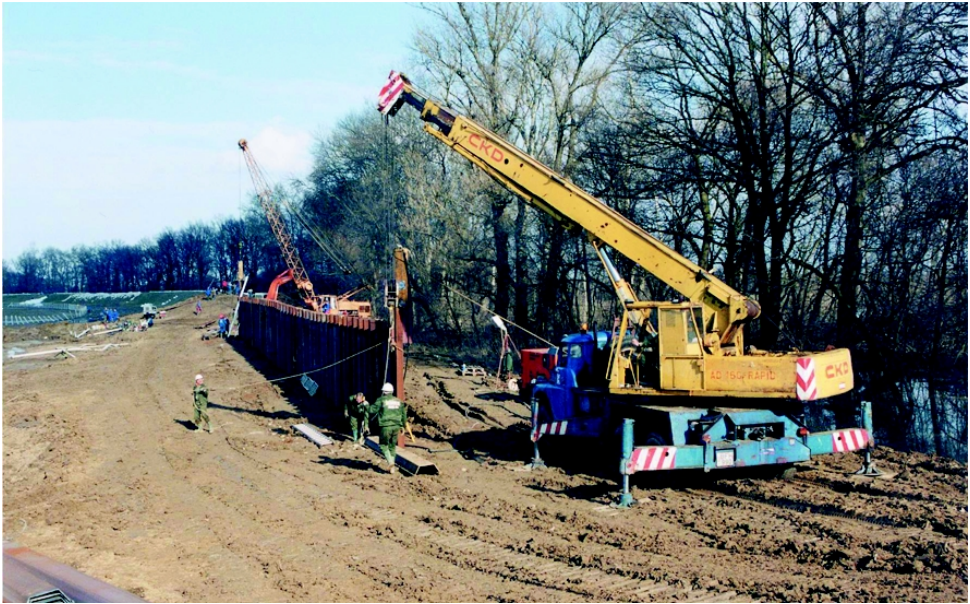
*Az alsó szakadás szádifalaz bezárása*

A tarpai gátszakadásoknál a töltéscsonkok bevédését március 08-án, illetve 09-én lehetett elkezdni. Március 09-én 12.00, illetve 16.30 órára a helikopteres szállítású kővel töltött konténerekkel és homokzsákok beépítésével sikerült a vízátfolyást megszüntetni. A gátszakadások bekövetkezése után azonnal elkezdődött az elzárás lehetőségeinek vizsgálata. A gátszakadások elzárásának tervét a VIZITERV Consult Kft készítette több szakértő véleményének figyelembe vételével. A javaslat célja az ideiglenes elzárás maximális sürgősséggel való, és biztosan célravezető megvalósíthatósága volt. Lényege, hogy figyelembe vette az időjárásból, a töltésállapotból, a megközelíthetőségéből való bizonytalanságokat, oly módon, hogy párhuzamosan indítottak meg munkálatokat, melyek esetleges átmeneti sikertelenségük esetén sem fölöslegesek a töltéserősítés végleges megoldása szempontjából:

- Csonkok környezetében a gát 1,5 m-ének letermelését, a depónia áttöltés megvalósítását, a kopolya kiszárítását.
- A szádfalverő berendezések szakadás helyére juttatását, a szádfalverés előkészítését.
- A töltés anyagának, állapotának vizsgálatát, anyagnyerő hely (Kisar) előkészítését.
- Egyéb építőanyagok (TERFIL, homokos kavics, kőzúzalék) helyszínre juttatását, deponálását.

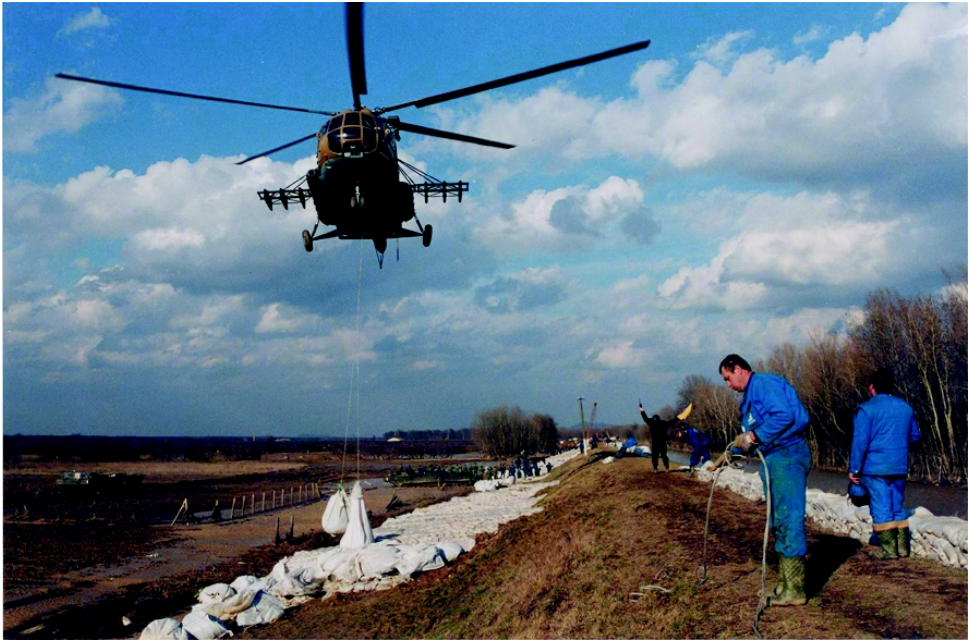
*A bordás megtámasztáshoz a helikopterek nyújtottak segítséget*

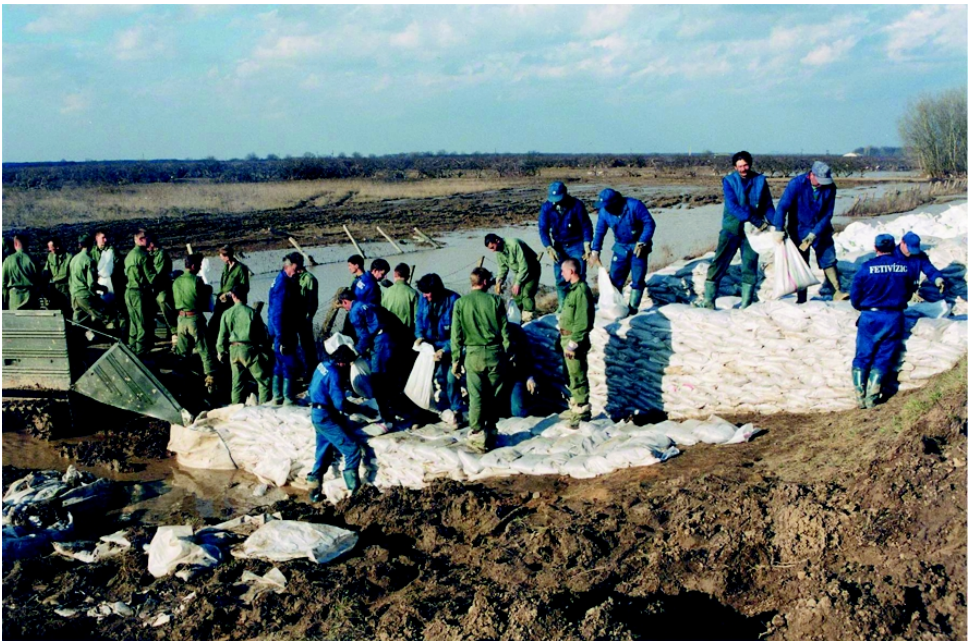
*Bordás megtámasztás készítése honvédségi segítséggel*
